ABDICHTUNG

Sanierung für Fortgeschrittene

Die Bahnhofshalle und die Bahnsteigdächer der Station Hollands Spoor in Den Haag/Holland waren nach 26 Jahren undicht geworden. Eine neue Abdichtung aus **EPDM-Bahnen** sorgt hier dauerhaft für Abhilfe.

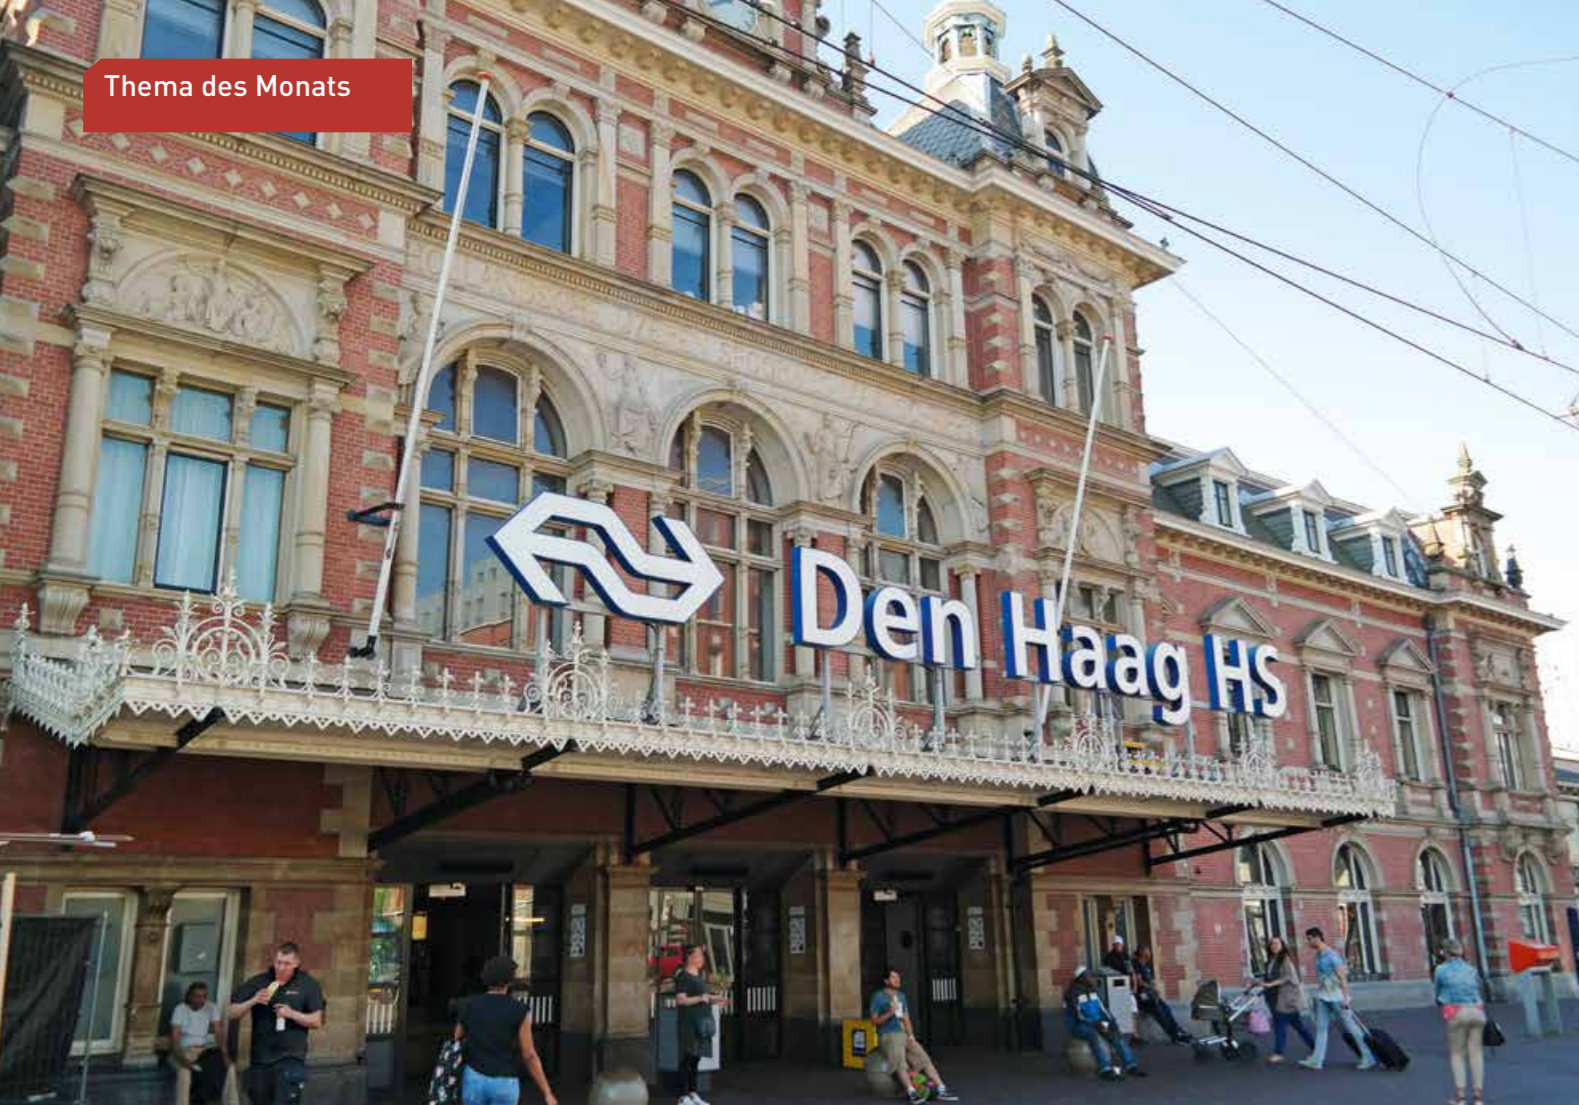
▲ Kulturgut: Der 1843 eröffnete Bahnhof Hollands Spoor in Den Haag verfügt über eine imposante Ziegelfassade und steht deshalb unter Denkmalschutz

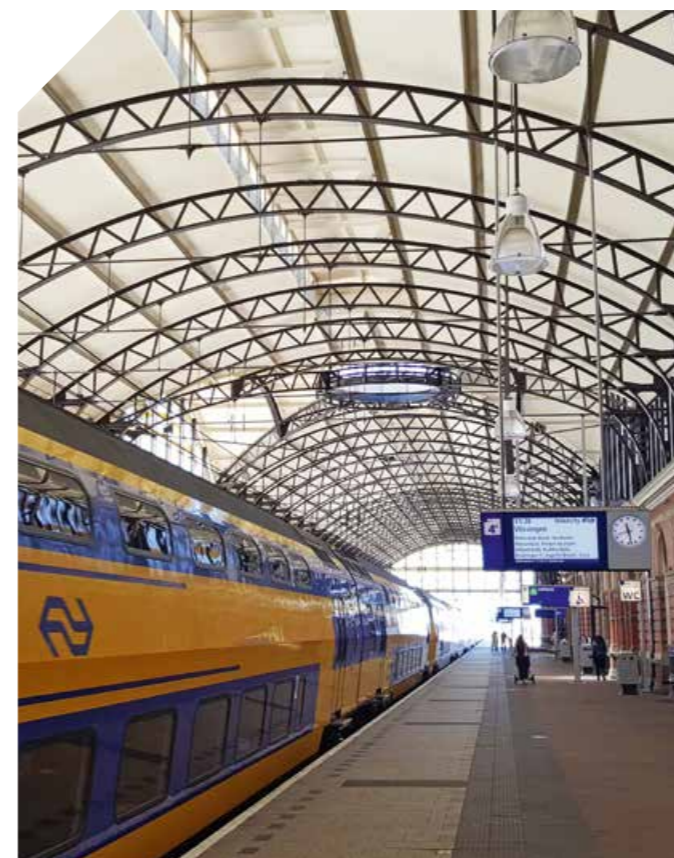
▲ Enges Zeitfenster: Wegen des laufenden Zugbetriebs im Bahnhof Hollands Spoor konnten die Dachdecker viele Arbeiten nur in den Nachtstunden ausführen

cker konnten nur durcharbeiten, wenn auf bestimmten Gleisen keine Züge fuhren, also während der sogenannten Außer-Betrieb-Zeiten. Das waren zum Teil sehr enge Zeitfenster von nur zweieinhalb bis drei Stunden – also musste alles gut vorbereitet sein und dann schnell gearbeitet werden. Da der Zugverkehr hauptsächlich während der Nachtstunden ruhte, bedeutete dies regelmäßige Nachtschichten für die Boko-Mannschaft.

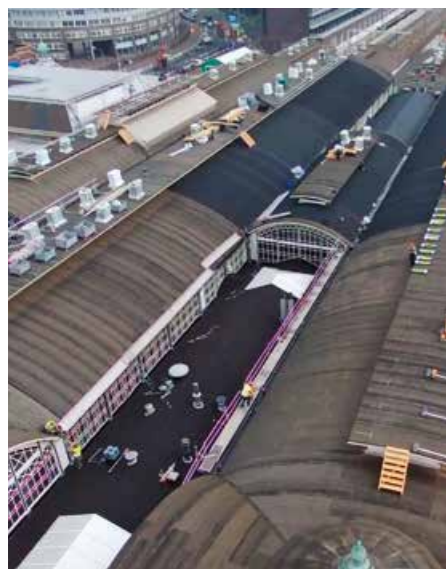
▲ Riesenprojekt: Die Dachflächen des Bahnhofs sind zusammen über 10000 m² groß

Das Projekt Hollands Spoor stellte die Dachdecker in der Tat vor besondere Herausforderungen: Die Abdichtung einer Fläche von insgesamt 10 727 m² mit zahlreichen geschwungenen Kuppeldächern war an sich schon nicht ohne Weiteres zu bewältigen. Hinzu kam, dass im geplanten Ausführungszeitraum gleichzeitig auch der

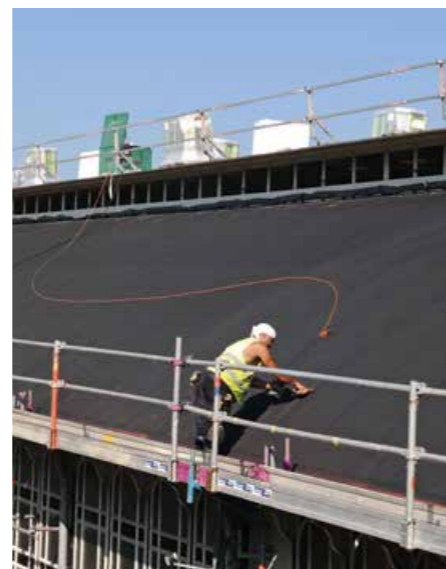
▲ Sicherheit geht vor: Die geschwungenen Dachflächen erforderten umsichtige Handwerker

Worauf mussten Sie bei dieser Dachform in Bezug auf die Arbeitssicherheit achten? Die Kuppeldächer sind ja eigentlich nicht so hoch, aber die Rundungen bergen die Gefahr, dass man nach einem Fall weiter nach unten rollt. Wir mussten also auch überlegen, wo genau wir die Dachrandsicherungen platzieren: ob unten am Rand oder lieber doch in der Mitte der Rundung.
